项目名称：福建省莆田市湄洲湾北岸经济开发区
PSBA-2011挂-02号地块土石方量估算报告

工作单位：福建省197地质大队

福建省莆田市湄洲湾北岸经济开发区

PSBA-2011 挂-02 号地块土石方量估算报告

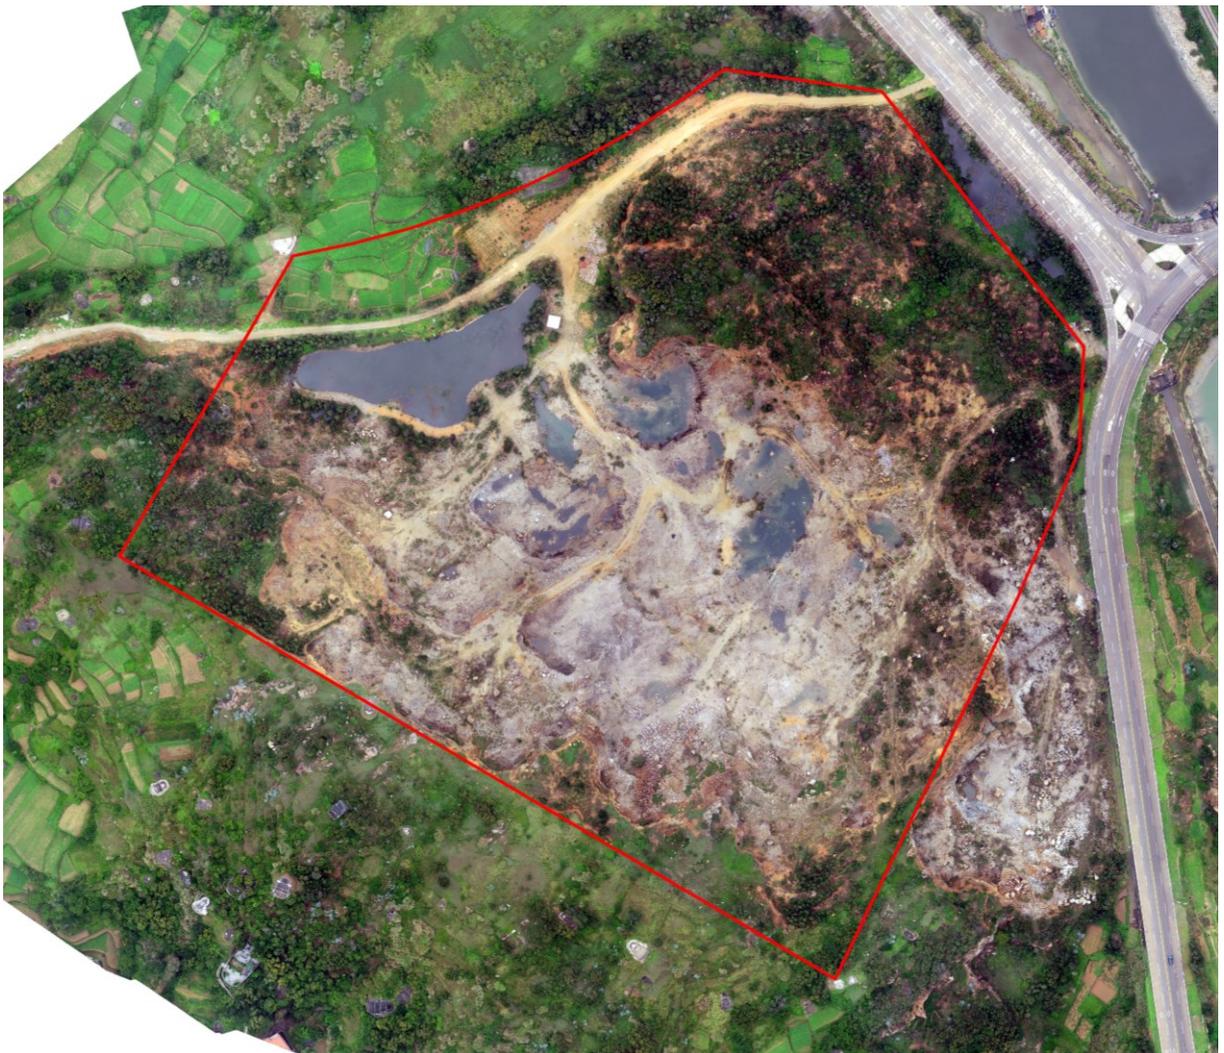
照片1 项目区现状航拍图1

项目区现状如下图所示：
